## NOTAS SOBRE LA CATEDRAL DE SEGORBE

**RICARDO MACARRÓN**

Arquitecto

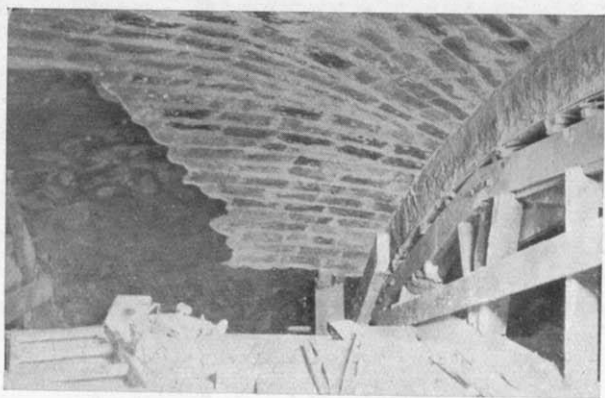
Lado de la Epístola en el que aparece el arco nuevo y su unión con el nicho.

con el nicho —antes aparecía figurado por chapado en el intradós de la bóveda—; de este modo se logró separar la gran porción de obra nueva de bóveda de medio cañón del arreglo de la bóveda antigua y quebrantada del nicho, a fin de que los movimientos de asiento y fraguado de la primera no arrastrasen a la segunda. Construido el arco, fué trabajo sencillo la ejecución de la nueva bóveda de medio cañón, encajada ya entre arcos fajones.
