LAS CHARCAS TEMPORALES GANADERAS EN EL CABRIEL REQUENENSE (VALENCIA): ACERVO CULTURAL Y OASIS DE BIODIVERSIDAD*

TEMPORARY PONDS IN CABRIEL RIVER BASIN OF REQUENA (VALENCIA): CULTURAL HERITAGE AND OASIS OF BIODIVERSITY

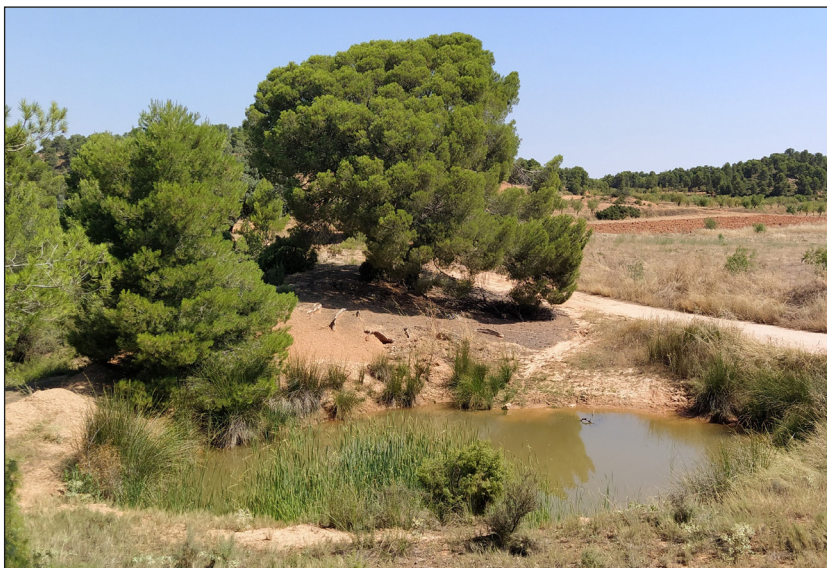
Figura 3. Charco de Pino Ramudo, uno de los de mayores dimensiones de la demarcación, junto al árbol homónimo que da nombre al paraje y al caserío cercano. Este pino carrasco centenario es merecedor de la categoría de árbol singular.

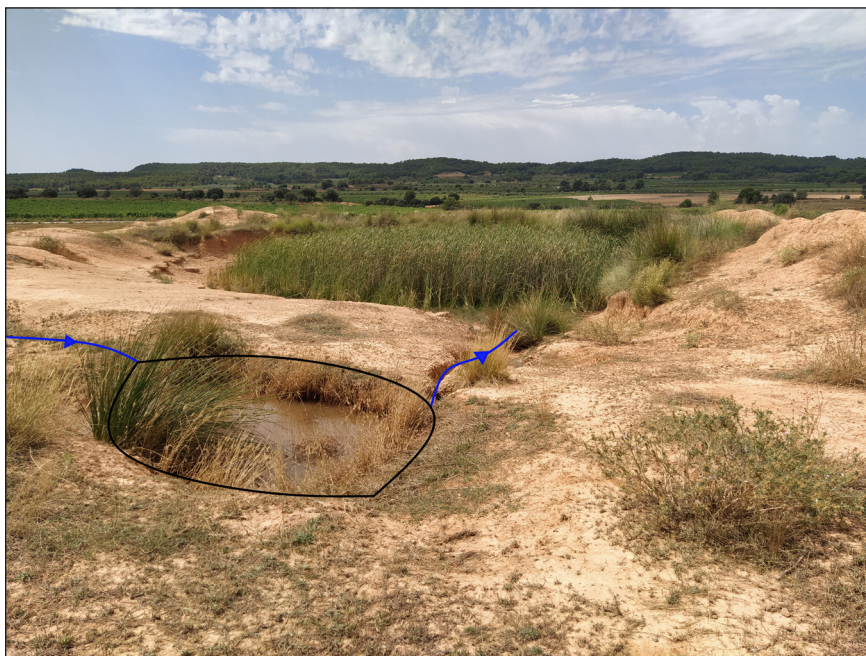
Figura 4. Charco de Sisternas (Casas de Cuadra) poblado de eneas, con la Muela Herrera al fondo. Algunas de las principales estructuras asociadas a la recogida de aguas pluviales son las *piletas* de decantación y las *regueras* o acequias (flechas azules).
