## NOTAS SOBRE LA CATEDRAL DE SEGORBE

**RICARDO MACARRÓN**

Arquitecto

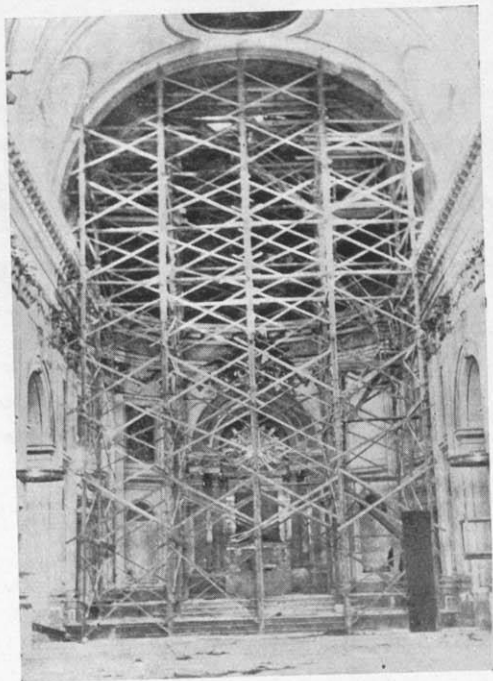
La iglesia recibió una grande explosión en la cubierta que destrozó una considerable extensión de ésta y de la bóveda tabicada que la sostiene y sirve de techo a la iglesia. Precisamente ocurrió la explosión en el encuentro de la bóveda de medio cañón con el nicho esférico, por lo que éste quedó muy quebrantado, ya que hubo de sufrir los efectos de la explosión, la caída de los escombros de la cubierta sobre los bordes rotos de la bóveda y, además, la acción de las lluvias.

limitado por el arco fajón antes citado, que amenazaba ruina, y la bóveda del nicho quebrantadísima con numerosas grietas en una zona de cerca de tres metros del borde del hundimiento; grietas que aparecieron entre las capas tabicadas de la bóveda, unas; otras, en el sentido de los meridianos, y algunas, muy peligrosas, en el de los paralelos, con movimientos en algunos témpanos de bóveda que excedieron de 1'50 centímetros, claramente manifestados en algunas grietas.

doble tabicado, constituía un cascarón de treinta metros de desarrollo en su arranque sin elemento fuerte alguno, y si pudo hacerse así en un principio de obra nueva, era más que temerario tratar de reconstruirla en la misma forma, dado el estado en que se hallaba. Se procedió, pues, al arreglo del arco quebrantado, e inmediatamente a la construcción de un nuevo arco fajón con sus correspondientes contrafuertes que sirviera de apoyo al conjunto de la reconstrucción. Este arco, de ladrillo, de un radio de 7'25 metros, tiene 25'60 metros de desarrollo y una sección en la clave de 1'00 por 0'80 metros con enjutas hasta 3 metros de altura. El referido arco está situado en la unión de la bóveda cilíndrica

La reparación y reconstrucción del nicho del presbiterio necesitó especial cuidado; primero, para conseguir su apeo, por la escasez muy grande de madera, y después para sostener sus bordes con tirantes de fábrica sobre el arco. Así preparado, se pudieron ejecutar, con toda la minuciosidad que exigía la obra y que permitieron los fuertes temporales, los trabajos de consolidación en la zona del borde particularmente. Se buscaron todas las grietas y se levantó la capa del trasdós de todos los témpanos afectados por las mismas; pero se respetó, aun estando partida y movida, la capa del intradós de la bóveda, previo un ligero apeo, para conservar las pinturas, y sobre ella se colocó la nueva capa y los refuerzos en el sentido de los meridianos, y simultáneamente también se cerró el nicho hasta intestar con el arco fajón. También se recorrieron con el mismo criterio varias de las grietas antiguas, alguna de las cuales de tal importancia que permitía con facilidad la visualidad a su través. De no haber seguido el criterio de conservar lo movido, se hubieran perdido partes muy importantes y extensas de la pintura.
