## CASTILLO DE BUÑOL (VALENCIA) AVANCE DE RESULTADOS DE LA INTERVENCIÓN INTEGRADA DENTRO DE LA PRIMERA FASE DEL PROYECTO DE REHABILITACIÓN Y PUESTA EN VALOR

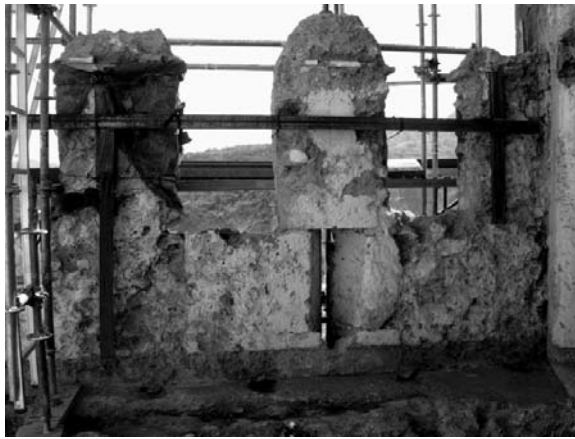
Fig. 2. Castillo de Buñol. Almenas originales conservadas en la fachada oeste. (Fotografía E. Díes).

Los dos modelos de almenas hallados se han conservado porque en este caso no se demolieron, sino que fueron cubiertos mediante muros modernos, quedando así protegidos durante siglos. En la muralla norte las almenas son paralelepípedos sencillos de unos 90 cm de alto por 60 cm de ancho y 40 cm de espesor, realizados en mampostería y revestidos con argamasa. De este tipo ya se había encontrado un par en la restauración de la torre NE. Por el contrario, las del lado oeste son mucho más elaboradas, como puede comprobarse en la fotografía, ya que la parte superior tiene una forma piramidal sobre alero de ladrillo, alcanzando así una altura de 1'20 m sobre el parapeto, lo que daba al soldado una protección total de más de dos metros (Fig. 2).

La explicación provisional de esta diferencia constructiva está en que este modelo más elaborado parece ser el tipo original de almena, mientras que las que aparecen en la muralla norte parecen una reconstrucción apresurada tras haber sido eliminadas las originales. Esta eliminación y rápida reconstrucción, indudablemente también de época medieval,

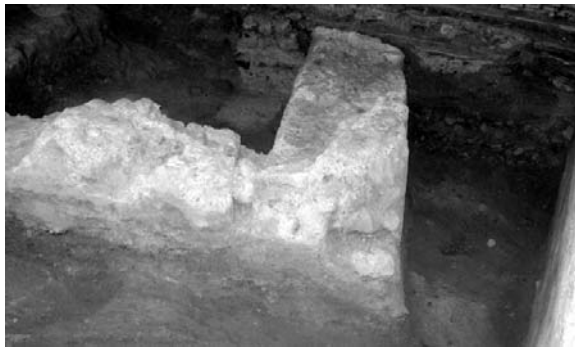
Fig. 3. Castillo de Buñol. Restos del primer recinto encontrados bajo el suelo del palacio señorial (El Oscurico). (Fotografía E. Díes).

En esta fase se ha iniciado la excavación de la plaza ante el palacio señorial, denominado comúnmente *El Oscurico* y el estudio del edificio propiamente dicho (Fig. 3). Esta intervención arqueológica ha tenido como objetivo obtener la información necesaria para poder redactar el proyecto de rehabilitación del edificio y de la plaza que se abre ante él y que en época medieval era conocida precisamente como «la plaza del Castillo». Los resultados de estos trabajos permitirán recuperar las partes desaparecidas, especialmente el cuerpo superior del edificio, correspondiente a la Sala Noble, el desván y la escalera de acceso a la Torre Mayor, que fueron eliminados en 1934 ante el evidente peligro de derrumbamiento, que recordaba el que se había producido más de veinte años antes y que había ocasionado nueve muertos.

Por debajo de estos niveles, en una fase que provisionalmente fechamos en la segunda mitad del siglo XI se han hallado restos de fortificaciones correspondientes a lo que podría haber sido el primer castillo, el *hisn al-bunyul*, mencionado por el geógrafo Idrisi a mediados del siglo XII. Concretamente se ha encontrado, bajo el suelo del *Oscurico*, un gran muro en L realizado con tapial de bloques y mortero de cal. Conserva más de un metro de altura en su punto más alto, aunque es posible que en las zonas todavía no excavadas sus dimensiones sean mayores. Tampoco puede descartarse que en ese punto hubiese una entrada que conectara el castillo con el pueblo.

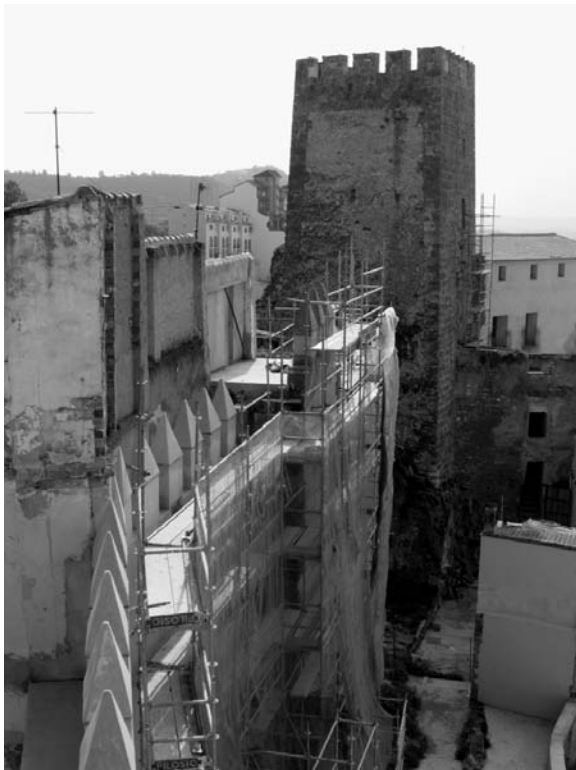
Fig. 4. Castillo de Buñol. Fachada oeste restaurada (2008-2009). (Fotografía J.L. Jiménez).

En la zona norte, a partir de los hallazgos registrados en las zanjas que se abrieron para instalaciones y cableados, se ha podido confirmar la existencia de restos de estructuras medievales adosadas a la muralla, de las cuales había noticia por la documentación. Con estos datos y los estudios murales del lado este será posible completar la restauración de este recinto y de homogeneizar el aspecto final, revisando los criterios seguidos en intervenciones anteriores (Figs. 4 y 5).

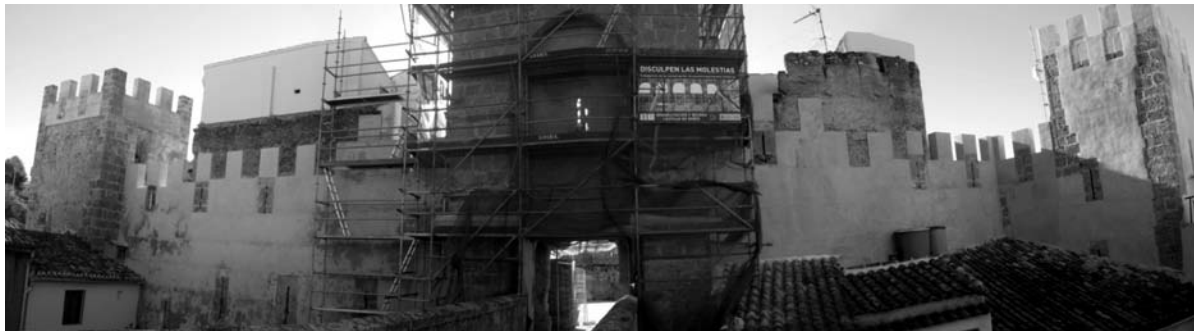
Fig. 5. Castillo de Buñol. Fachada norte restaurada (2008-2009). (Fotografía E. Díes).
